EXPEDIENTE No. 8004-63.2-42053

Informe Técnico OPBM No

Visita de Oficio

Visita ordenada por el Jefe de la Oficina Provincial Bajo Magdalena con el fin de verificar la posible afectación a los recursos naturales, debidos al derrame de crudo ocasionado en el kilómetro 48 de la vía Guaduas-Villeta.

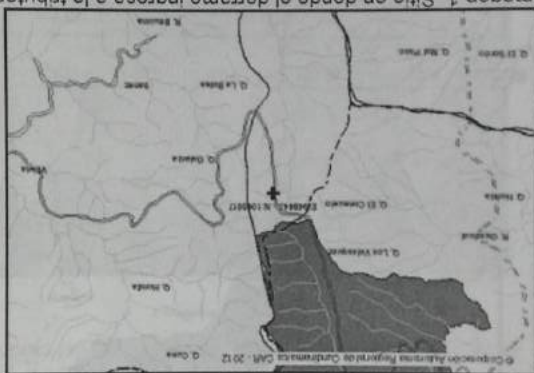
948.900, N 1.046.581, 1690 msnm (Ver imagen 2). En el sitio georeferenciado E
 alcanzar la quebrada en mención (La Venta), en el sitio con las coordenadas E
 municipio de Guaduas(Ver imagen1), donde sigue avanzando en sentido sur hasta

Imagen 1. Sitio en donde el derrame ingresa a la tributaria

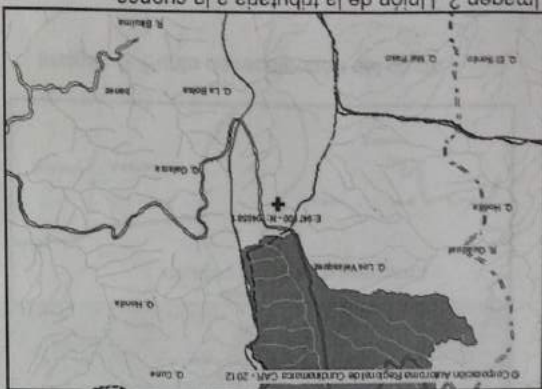
Imagen 2. Unión de la tributaria a la cuenca

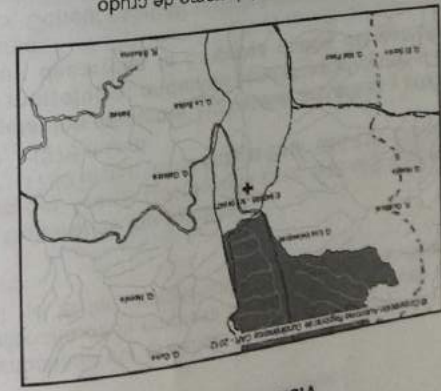
plana (Ver imagen 3), en la coordenada E 947.985 N 1.046.477 ingresa otro afluente
 947.988 N 1.046.482 se encuentra un lugar de retención del derrame en la parte

Imagen 3. Retención del derrame de crudo

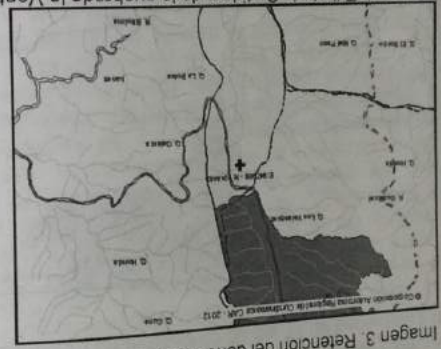
instalado por condiciones de topografía otro sitio de recolección.
 suministrada se encuentra a 2 kilómetros de una cascada en donde no pudo ser
 firma Hydrosplill y transportadora (Ver imagen 6 y 20). Este sitio según la informació
 características del terreno está ubicado el puesto de control y funcionarios de la
 en las coordenadas E 948.216, N 1.043.369 a 1276 msnm en donde por las
 recolectan en el último punto de recolección donde se dispone una barrera, ubicada
 con el fin de ejercer un barrido del crudo aguas abajo, para que posteriormente sea
 georeferenciado E 947.976 N 1.045.855 se encuentra ubicada una bomba centrífuga
 con un caudal nominal de 22 m³/hora que está succionando agua de la quebrada
 tubo en las coordenadas E 948.017 N 1.045.912, donde ejercen la recolección del
 del crudo sin manejo antipico, luego se encuentra un punto de retención con
 que surte la quebrada (Ver imagen 4), en la parte plana se observan represamientos

Imagen 4. Tributaria Surtidora de la quebrada la Venta

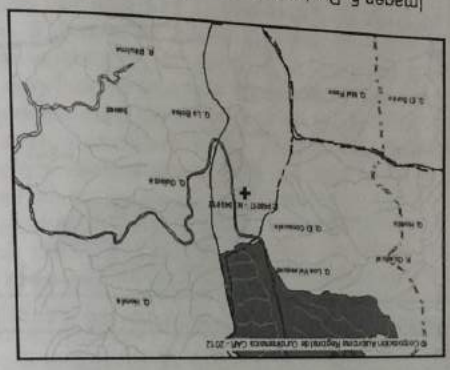
Imagen 5. Punto de recolección del crudo

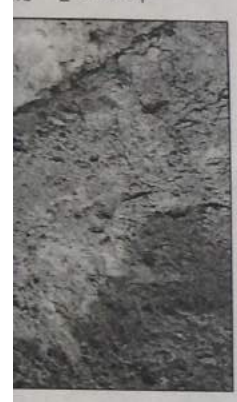
Imagen 7.- Silt

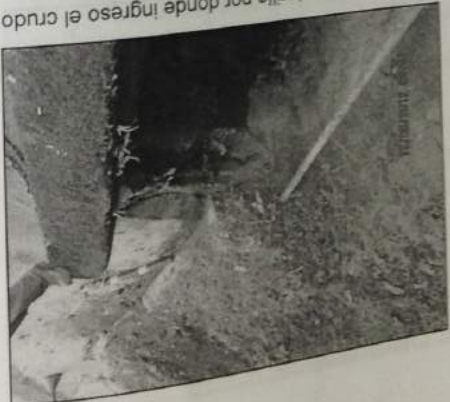
Imagen 8 - Alcantarilla por donde ingreso el crudo

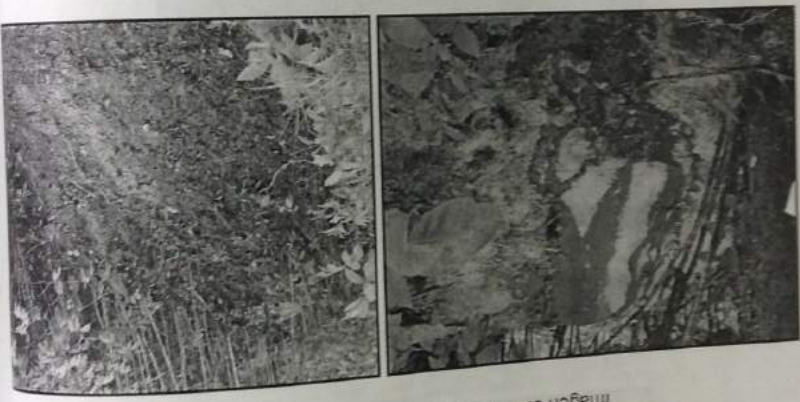
Imagen 9 y 10 Evidencia de crudo que escurre sobre suelo

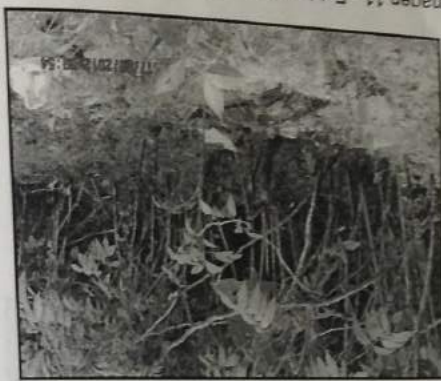
Imagen 11 - Evidencia de afectación al recurso flora

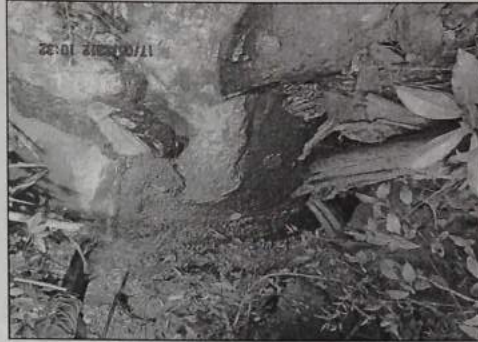
Imagen 14.- Mancha de crudo sin manejo en el cuerpo hídrico

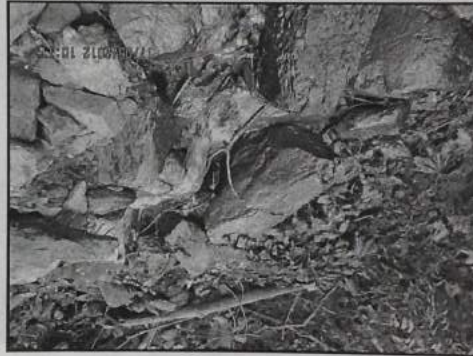
Imagen 13.- Afectación al recurso hídrico.

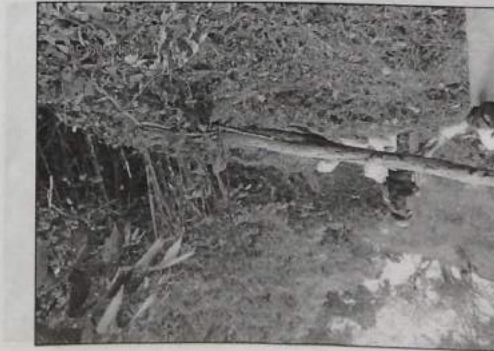
Imagen 12.- Funcionarios recogiendo flora afectada

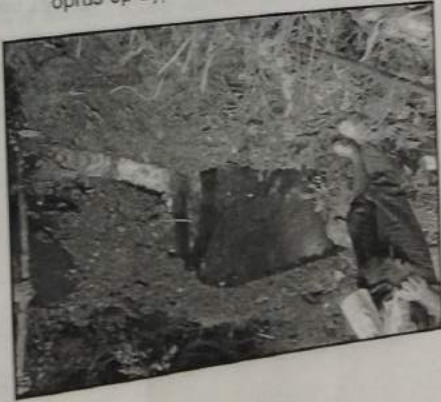
Imagen 15 - Laguna de retención de crudo

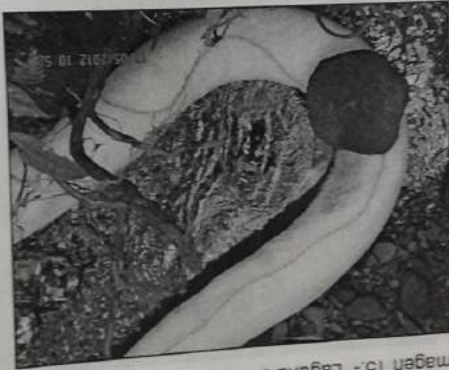
Imagen 16 - Dispositivo para recuperación de crudo

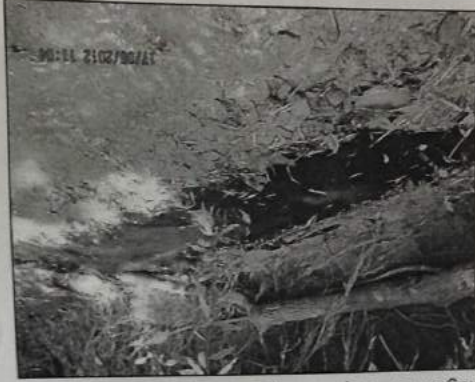
Imagen 17 - Mancha de crudo sin manejo

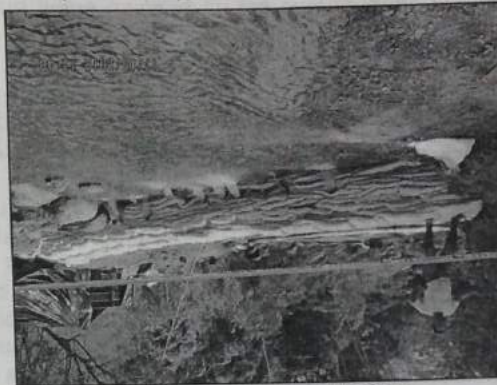
Imagen 20 - Dispositivo de contención, tanque de recuperación y

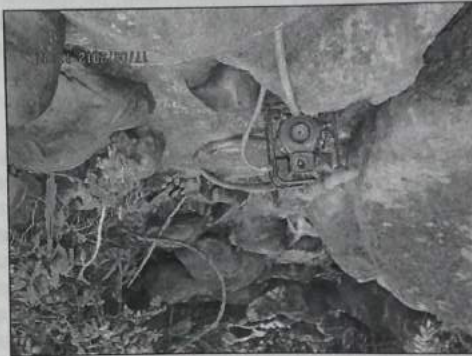
Imagen 19 - Bombeo de agua

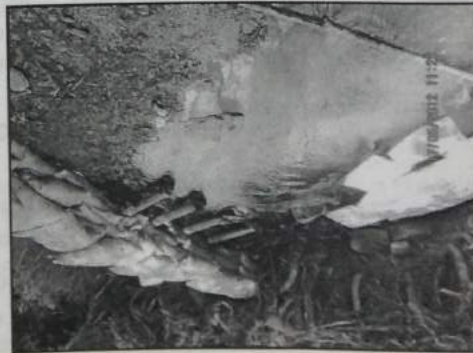
Imagen 18 - Dispositivo de contención
