INFORME TECNICO OPSC N°

EXPEDIENTE	7611
MUNICIPIO	NEMOCON
VEREDA	Patio Bonito
REPRESENTANTE LEGAL	Misael Gómez Gómez
ASUNTO	Visita y Concepto Técnico - PMA
OBJETIVO	Realizar visita de seguimiento y control al predio con número de expediente 7611 y elaborar concepto técnico para actualización del estado del mismo.
FECHA DE VISITA	Abril 16 de 2008
RECURSO	AQUA
CLASE DE TRAMITE	PERMISIVO
TIPO DE INFORME	SEGUIMIENTO Y CONTROL
	OTROS
	OTROS
	OTROS

Informe Técnico No.

Expediente	7611			
Radicación	Sin			
Solicitante o Contraventor	Misael Gómez Gómez			
Identificación	325.807			
Municipio	Nemocon			
Vereda	Patio Bonito			
Predio	Buena Vista			
Ubicación	Coordenada Norte 1060308 Coordinada Este 1019726			
Asunto	Seguimiento y Control			
Objetivo	Realizar visita técnica y conceptual			
Fecha Visita	22 de Diciembre de 2008			
Tipo	Tramite por Decidir	Seguimiento y Control	Evaluación de Documentación	
	Permisivo	Permisivo	X	Permisivo
	Sancionatorio	Sancionatorio		Sancionatorio
	Otro

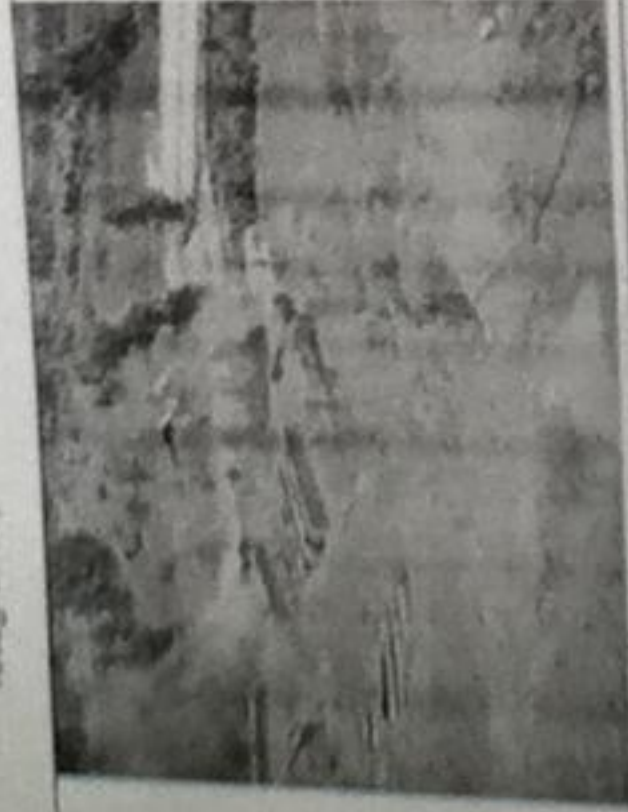
El predio corresponde a una fábrica de ladrillo en la cual se producen unos 15000 ladrillos con un consumo de 7 toneladas de carbón mensual, aproximadamente. En el predio se identificaron dos hornos de fuego dormido.

Foto 1. Localización de dos hornos de fuego dormido en el predio.

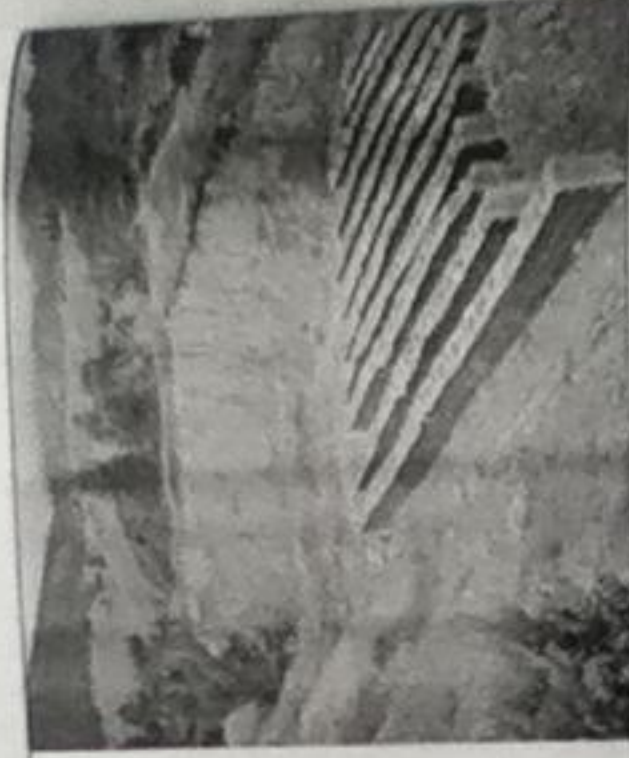
La explotación del material de interés se lleva a cabo 2 veces al año con retroexcavadora. Se encontró un pequeño frente de explotación abandonado con una longitud de 15 m. Se encontró un pequeño frente de explotación promedio de  $65^\circ$ . El frente actual de trabajo tiene una altura de 3 m y una inclinación promedio de 6 m de altura e inclinación subvertical. En la forma cóncava con taludes hasta de 6 m de altura e inclinación de un diseño minero, explotación no se ve claramente el seguimiento o implementación de un diseño minero, así como tampoco obras para el manejo de las aguas de escorrentía. (Ver registro fotográfico).

Foto 2. Frente de explotación inactivo y patio de explotación.

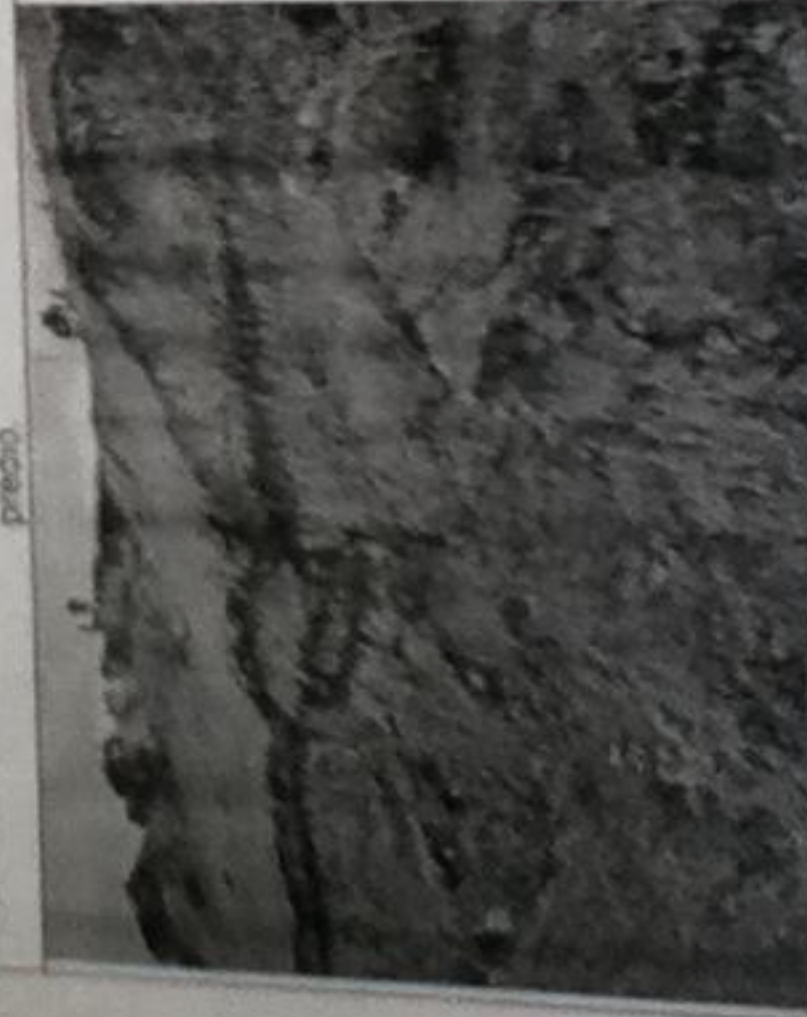
Fotos 3 y 4. Detalle del frente de explotación activo. Nótese que no es claro el seguimiento a un diseño minero.

- Dar el trámite pertinente de acuerdo a lo consignado en el Concepto Técnico OPSC No 319 del 30 de Marzo de 2007.
- Teniendo en cuenta que la Licencia de explotación No. 19016 tiene vigencia hasta el 25 de noviembre de 2008, se deben hacer vistas técnicas de seguimiento con el fin de establecer la continuidad en la actividad minera y bien sea del caso, determinar la viabilidad de entregar términos de referencia para la implementación del Plan de Manejo Ambiental, siempre y cuando se obtenga la prórroga en la autorización minera, o de lo contrario proceder para suministrar términos de referencia para la restauración del predio afectado por minería.

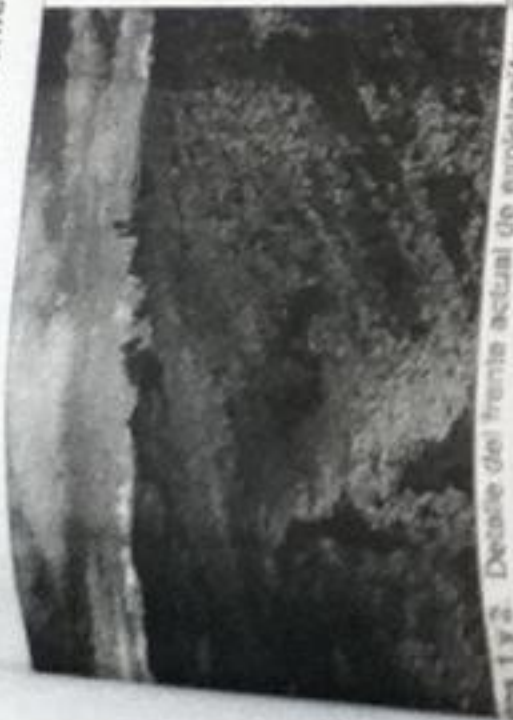
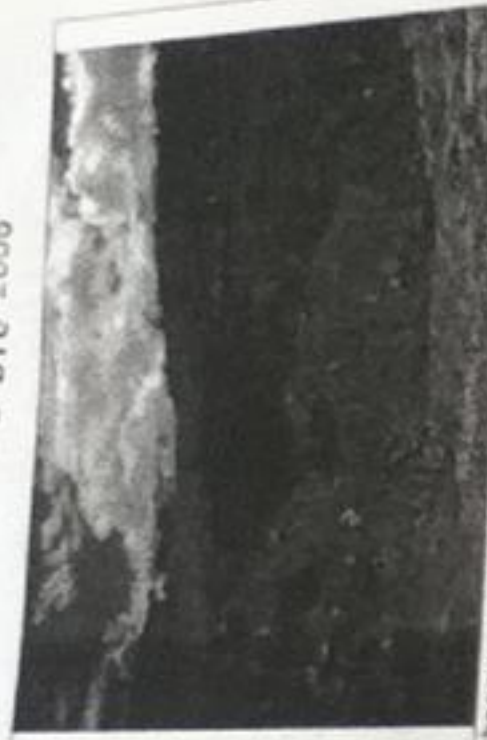
- El predio corresponde a una fábrica de ladrillo en la cual se producen unos 20000 ladrillos con un consumo de 12 toneladas de carbón mensual, aproximadamente. En el predio se identificaron dos hornos de fuego dormido.
- La explotación del material de interés se lleva a cabo 2 veces al año con retroexcavadora. Se encontraron dos frentes de explotación de los cuales el mas representativo presenta dos terrazas, con una longitud de 40 m, una altura de 4 m y una inclinación promedio de 50°. El frente actual de trabajo tiene forma cóncava con taludes hasta de 6 m de altura e inclinación subvertical. En la explotación se ha tratado de implementar un terraseo pero no se observan obras para el manejo de las aguas de escorrentía. (Ver registro fotográfico).
- Al momento de la visita el Señor Gómez manifestó que actualmente se encuentra en trámite el proceso de prorroga de la Licencia 19016.

Foto 1 y 2. Detalle del frente actual de explotación. Se observa un terraseo y labores de empujamiento de las aguas de escorrentía para el manejo de las aguas de escorrentía.

- Requerir al Señor Misael Gómez para que en el termino de 15 días allegue a la corporación copia de la autorización minera vigente, o en su defecto copia de la solicitud de prorroga hecha ante INGEOMINAS, o de lo contrario suspender actividades de manera inmediata hasta que se defina dicha situación.
- Las demás que considere pertinentes

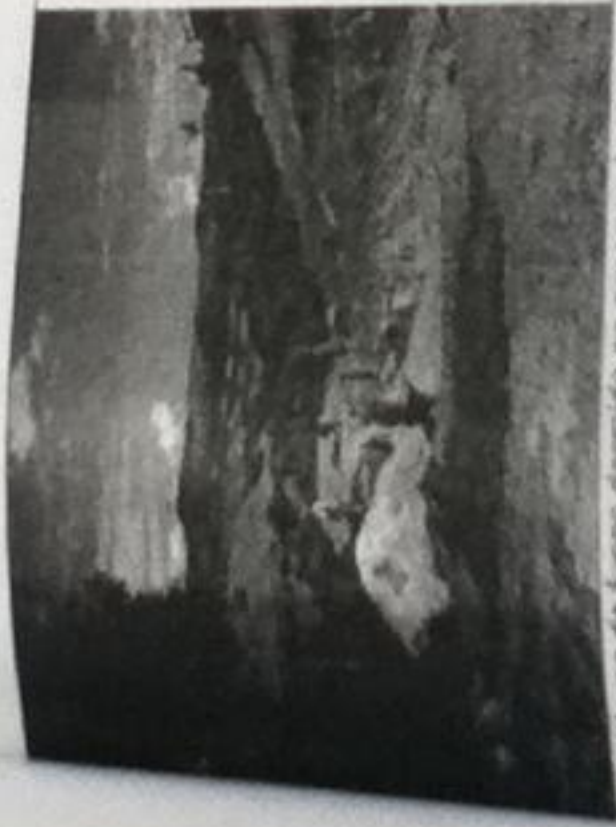
Foto 3. Hombre de sueño dormido en proceso de cargue.

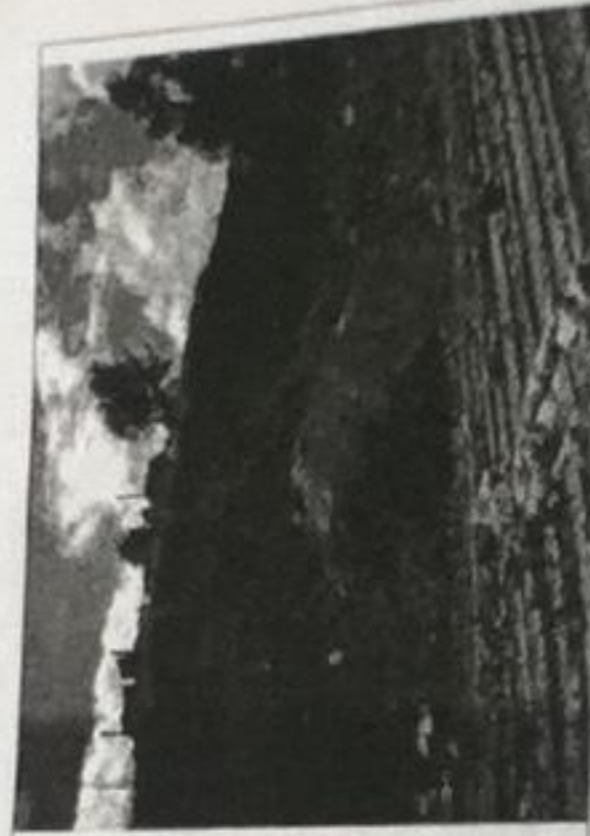
Foto 4. Frente antiguo de explotación sin restaurar.
