EXPEDIENTE No. 8009-6302-40399

Afectación Recurso Suelo

Los Balcones

Informe Técnico OPSC No 0068 de 19 ENE 2012  
Seguimiento y Control en Minería

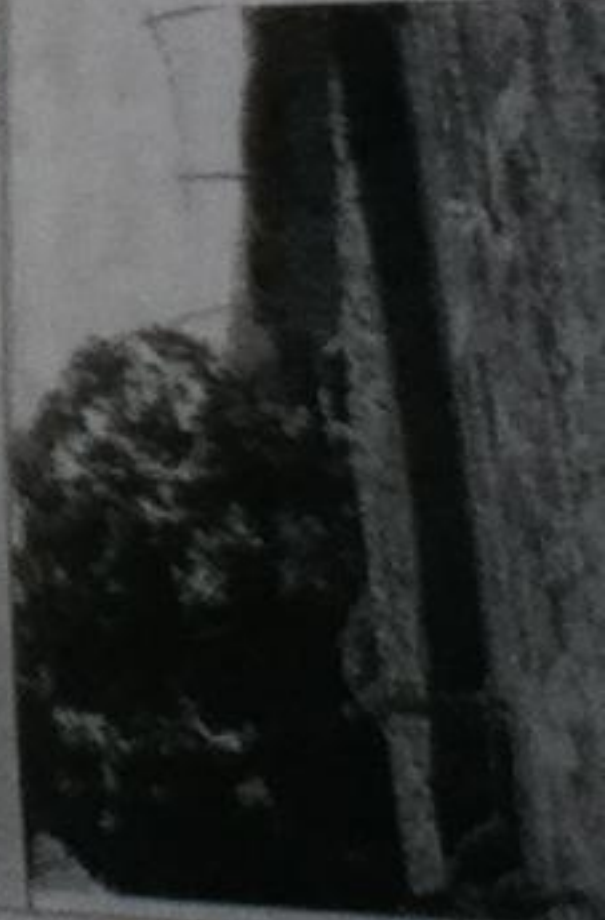
### ANEXO FOTOGRAFICO

Realizado un recorrido por el frente de explotación, no se observó la implementación de algún diseño minero y tampoco obras para el manejo de aguas de escorrentía, por lo cual se presentan desprendimientos de materiales, arrastre de sedimentos, conformación de surcos de erosión e impactos visuales negativos.

En el recorrido por los diferentes sitios no se observan indicios que se esté implementando un Plan de Manejo Ambiental, no se evidencio la ejecución de algún diseño minero para manejar técnicamente los taludes de explotación, la calidad del paisaje se ve alterada por los cambios morfológicos y escasez de vegetación, la fragilidad del paisaje se debe al tiempo de explotación sin un diseño minero adecuado, no hay obras para el manejo de aguas de escorrentía, no hay señalización preventiva que identifique zonas de posibles riesgos o peligros a los vecinos de la zona, ni señalización informativa, en general no hay la presencia de obras de mitigación de impactos ambientales al suelo, agua, vegetación, aire y paisaje.

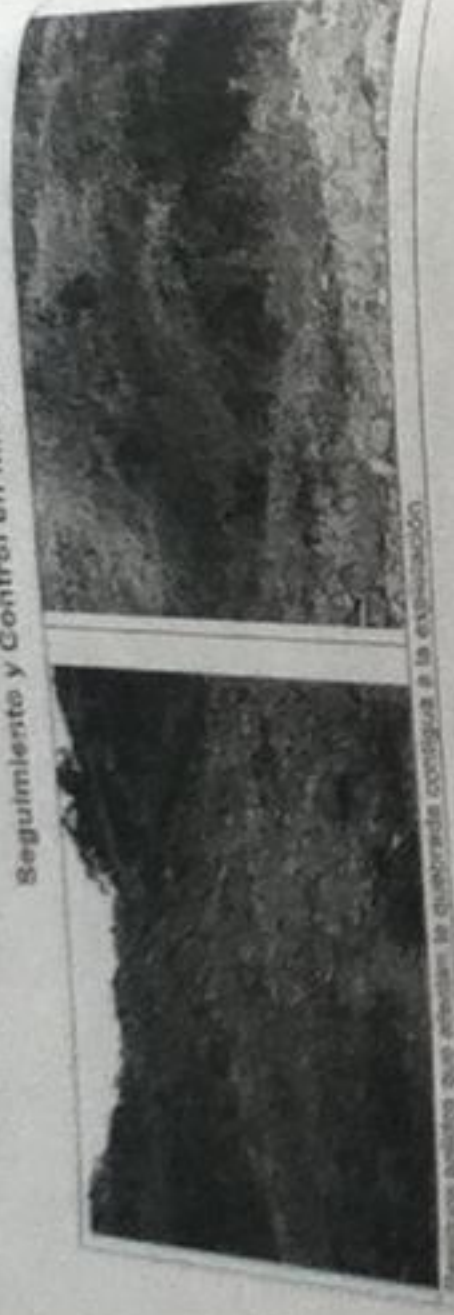
Remanente delictivo que atañen la quebrada contigua a la explotación
