Informe Técnico SDAS No. **079**

Informe de Oficio

18 FEB 2011

Expediente	Sin expediente		
Radicación	No aplica		
Solicitante o Contraventor	Marco Tulio Suret Arias		
Representante Legal	Marco Tulio Suret Arias		
Identificación	Nit: 860.534.289-3, C.C. representante legal 2.932.833 de Bogotá		
Domicilio Solicitante	Calle 9 No. 5 – 14 Facatativá		
Teléfonos Solicitante	3102068489		
Municipio	Mosquera		
Vereda	San Francisco		
Predio	Los Cristales		
Ubicación	Coordenada Este: 988.889 Coordenada Norte: 1.009.103		
Cédula Catastral	00-00-0004-0013-000		
Asunto	Planta de Sacrificio Los Cristales de propiedad de la sociedad Finca Los Cristales Ltda.		
Objetivo	Reportar los aspectos ambientales asociados a la operación de la planta de sacrificio animal.		
Fecha Visita	1 de febrero de 2011		
Tipo	Trámite por Decidir	Seguimiento y Control	Evaluación de Documentación
	Permisivo	Permisivo	Permisivo
	Sancionatorio	Sancionatorio	Sancionatorio
	Otro	Informe de oficio por vertimientos.

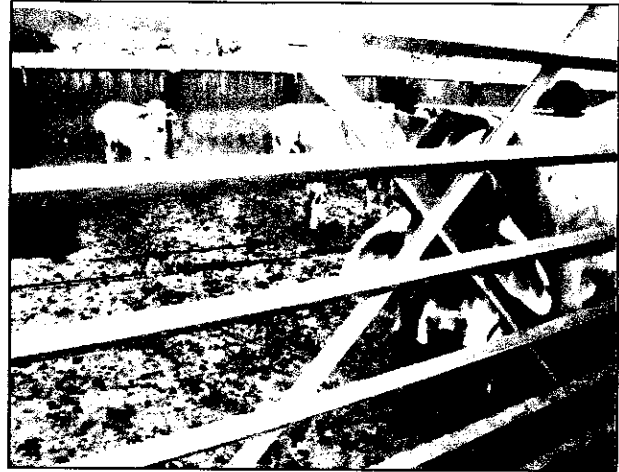
Foto 7. Corrales de bovinos. Apréciase la cantidad de estiércol retenido en los mismos y la susceptibilidad de aporte hacia las aguas residuales a través de las rejillas de piso localizadas longitudinalmente. En la visita se informó que el estiércol es recogido en seco en canecas y trasladado a lotes de terceros para ser aprovechado como mejorador del suelo. No obstante, por las condiciones constructivas de los corrales y por las circunstancias normales de drenaje de la fracción húmeda asociada al mismo existen aportes de aguas residuales desde esta área de la planta de sacrificio que se incrementan en eventos de lluvias. Situación que de igual manera se da en los corrales de equinos.

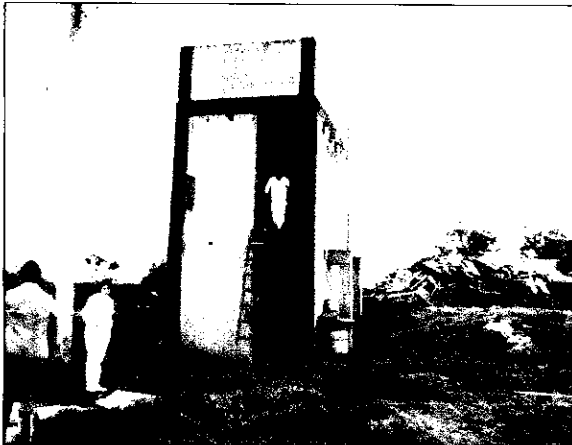
- Trampa de sólidos y grasas.
- Tanque de llegada en concreto.
- Tanque de fibra de vidrio que funcionaría como filtro
- Tanques para inyección de oxígeno
- Filtro de carbón activado.

Foto 9. Aspecto externo de la infraestructura existente para el tratamiento de las aguas residuales industriales, la cual está construida en tres niveles a saber: en el nivel más bajo, enterrado se encuentra el denominado tanque de llegada, que en la diligencia no se pudo inspeccionar, por no facilitarse el acceso; no obstante, desde la parte superior de la puerta se tomó el registro fotográfico que se muestra en seguida. A nivel del terreno se encuentra un cuarto de bombeo y en el tercer nivel, al cual se accede por una escalera en madera, se encuentran las referidas unidades correspondientes al tanque de fibra de vidrio para filtrado, los tanques para inyección de oxígeno y el filtro de carbón activado; en un espacio de no más de 15m², totalmente encerrado.

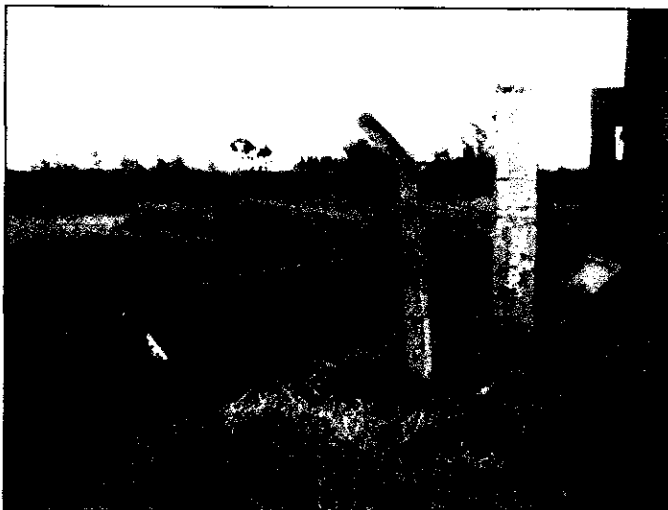
En terreno se estableció que a unos 2 metros de la infraestructura prevista para el tratamiento de aguas residuales – en el costado izquierdo de la PTAR - se encontraba un canal con drenaje en dirección hacia el río Bogotá que fluye a unos 50m del lugar. Canal que metros adelante de la PTAR fue suspendido y el terreno reconformado.

Foto 15. Canal de drenaje localizado en el costado izquierdo de la PTAR, luego de la cual fue suspendido y reconfigurado el terreno.

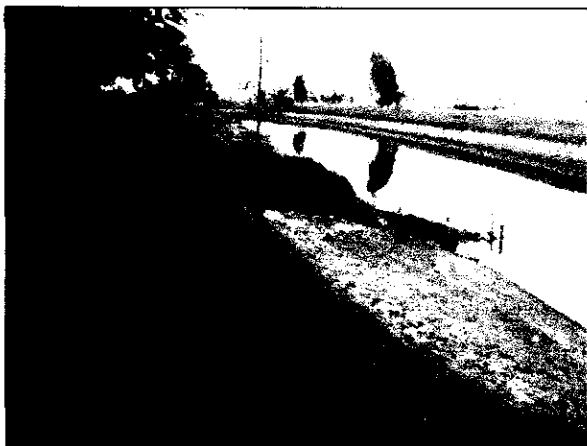
Foto 18. Panorámica del río Bogotá a la altura del punto de descarga de las aguas residuales originadas en la Planta de Sacrificio Los Cristales.

- Con relación al caudal de aguas residuales industriales, producto de lo observado en la visita se concluye que ha venido siendo descargado al río Bogotá sin tratamiento, contraviniendo disposiciones normativas aplicables al proyecto desde su puesta en marcha, como la citada en el artículo 84² del Decreto 1594 de 1984 y actualmente en el artículo 31³ del Decreto 3930 de 2010.

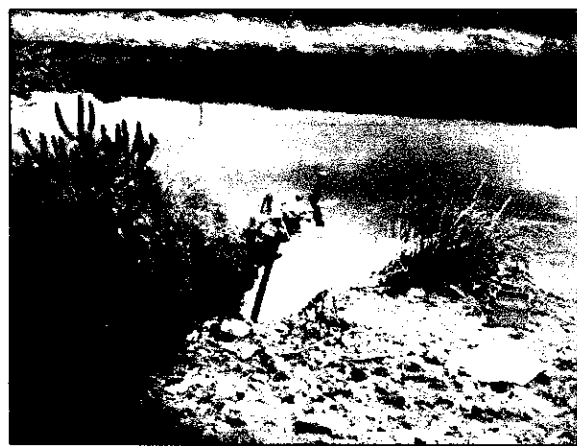
Foto 19. Punto de descarga localizado en las coordenadas Norte: 1.008.973 Este: 989.173. Apréciase la intervención del cauce por el tambrado, la presencia de sólidos en el contorno y la capa de grasas y de material flotante retenidos en el punto de descarga.

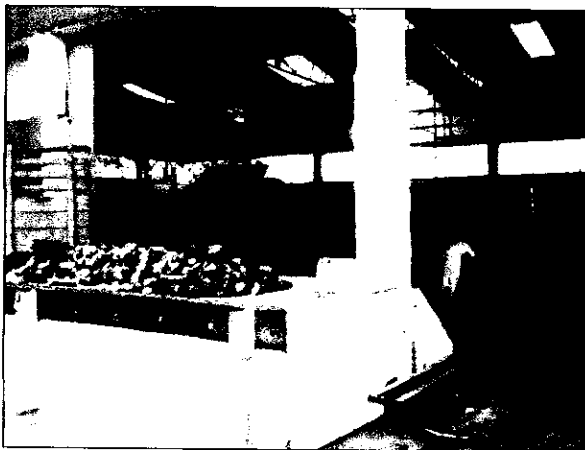
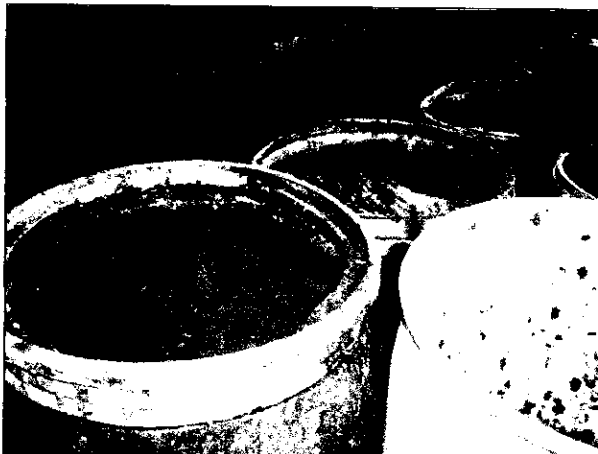
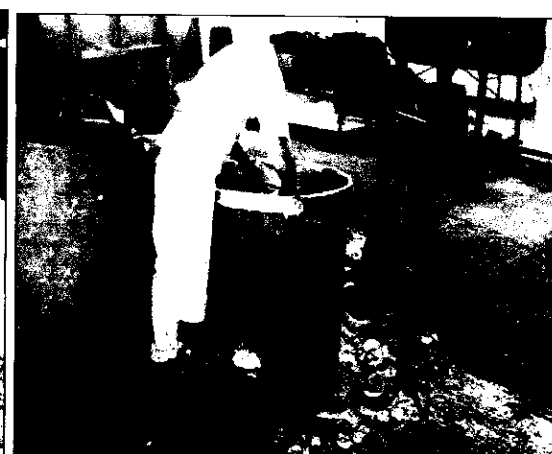
Foto 22.

Las fotos 22 a 25 muestran el área de subproductos, observándose en ella patas, huesos que posteriormente son calcinados, vísceras blancas y rojas provenientes de equinos, que no tiene aprovechamiento para consumo, estiércol y contenido ruminal almacenado en canecas para ser retirados de las instalaciones, identificándose que no existen registros ni control del destino final de ellos.

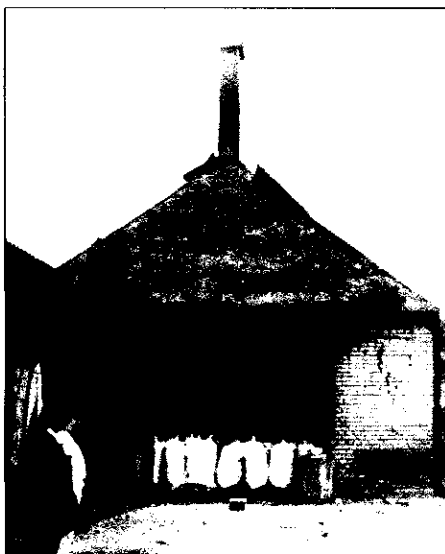
El quemador básicamente consiste en un cuarto en ladrillo con piso en cemento y teja de zinc con una chimenea aproximadamente de 15m, sin puerta ni ningún diseño técnico ni mecanismo de control ambiental.

Foto 26 Quemador utilizado para la quema de huesos

La actividad actual de quema de huesos frescos con contenidos cármicos y médula, y de los cascós, iniciada con ACPM y/u otros hidrocarburos, genera emisiones atmosféricas con contenidos de NOx, SOx, material particulado y es susceptible de generar sustancias peligrosas como benzopireno y antracenos – catalogados como cancerígenos; por lo tanto, según lo establecido en el Literal h del Artículo 73 del Decreto 948 de 1995, requiere obtener permiso previo de emisiones atmosféricas.

- Imponer a la citada Sociedad medida preventiva de suspensión de la actividad de quema de huesos y demás residuos y subproductos que se generen en el proceso de

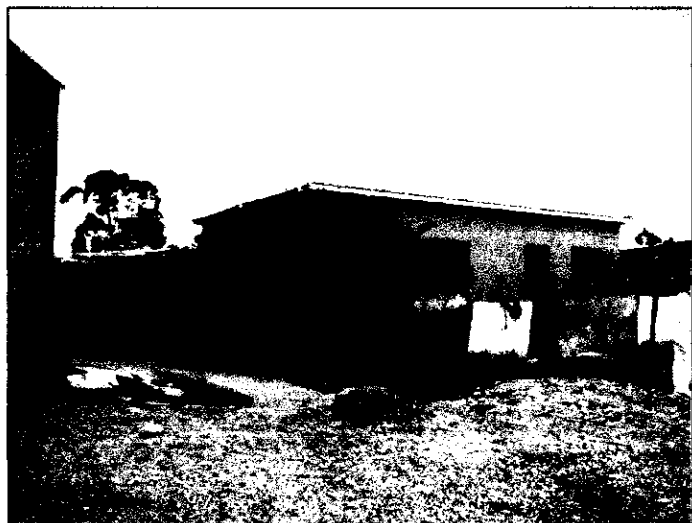
Foto 27. Casa contigua al quemador, la cual es habitada por una familia.

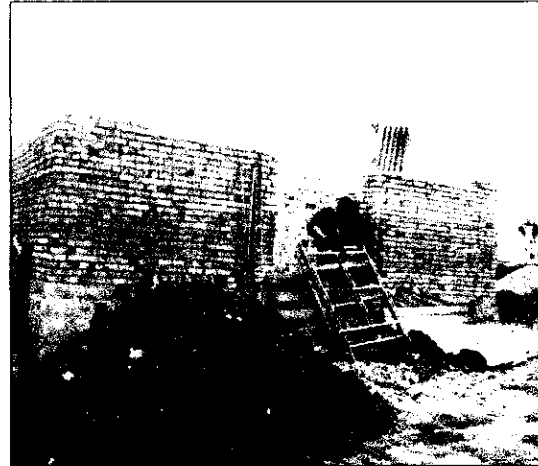
En cuanto a este aspecto ambiental, también es de referir, que en el momento de la visita se identificó la construcción un segundo horno, de similares características al descrito anteriormente, aproximadamente a 27m de distancia del río Bogotá, en las coordenadas Este: 989.137, Norte: 1.008.976.

Foto 29. Quemador para huesos y cascos en construcción en cercanías al río Bogotá.
