Seguimiento Afectación Recurso Agua

II. INFORME DE VISITA

Informe Técnico OPSO No. 0477 de 25 ABR 2013

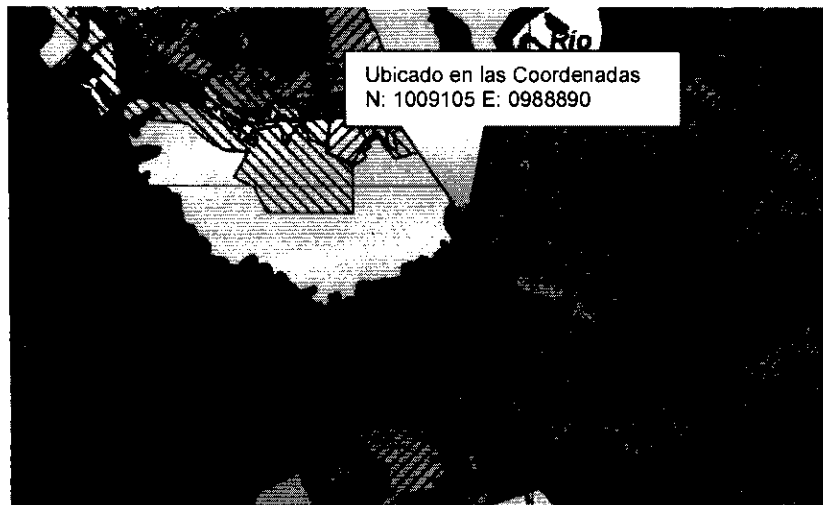
Dentro de la localización de la SOCIEDAD FINCA LOS CRISTALES LTDA, con respecto a la Zonificación Ambiental del Río Bogotá, se encuentra en la *zona potencial de inundación* del Municipio de Mosquera.

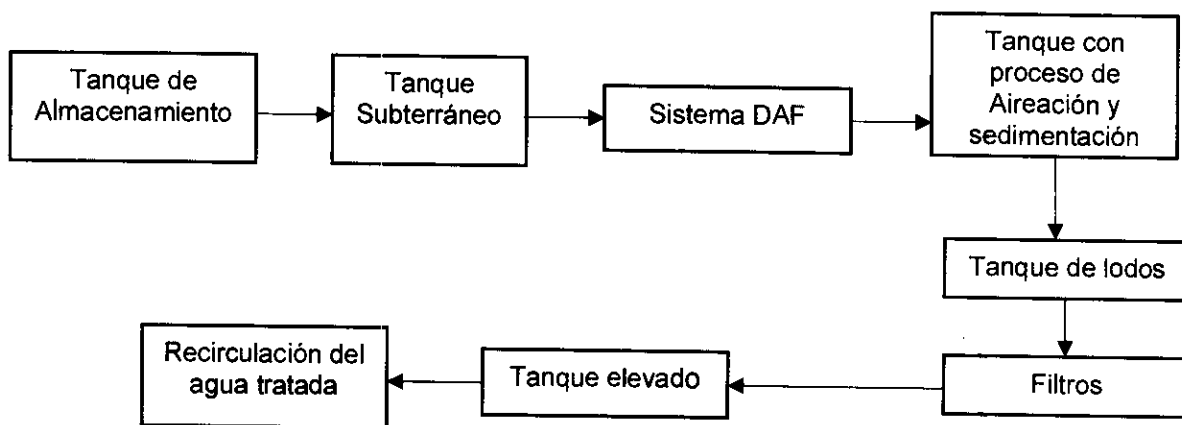
Tratamiento de las Aguas Residuales: Se observa que actualmente, la planta de tratamiento de aguas residuales no está funcionando de manera adecuada. Esta se encuentra ubicada en las Coordenadas N: 1.008.997 y E: 989.108, y consta de: (Ver diagrama).

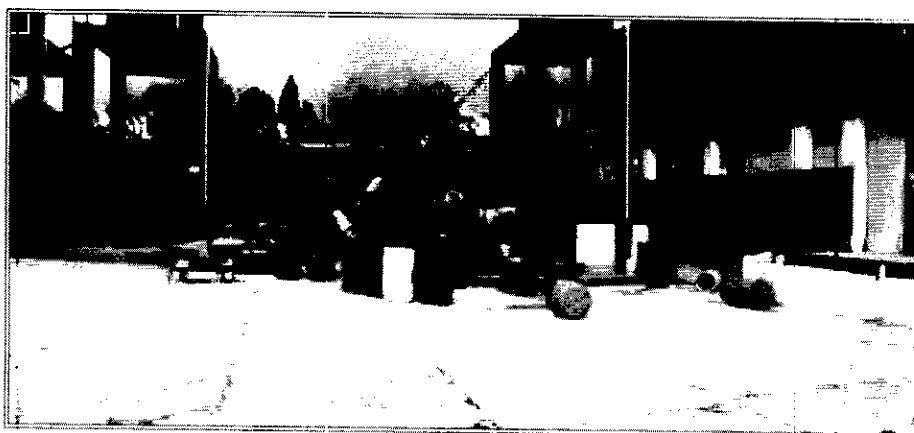
Foto 9

Con respecto al manejo del estiércol, es entregado en fresco a un tercero como particular, quien realiza la recolección y disposición por medio de canecas de 250 galones, llevando 12 canecas diarias. (Ver foto 9).

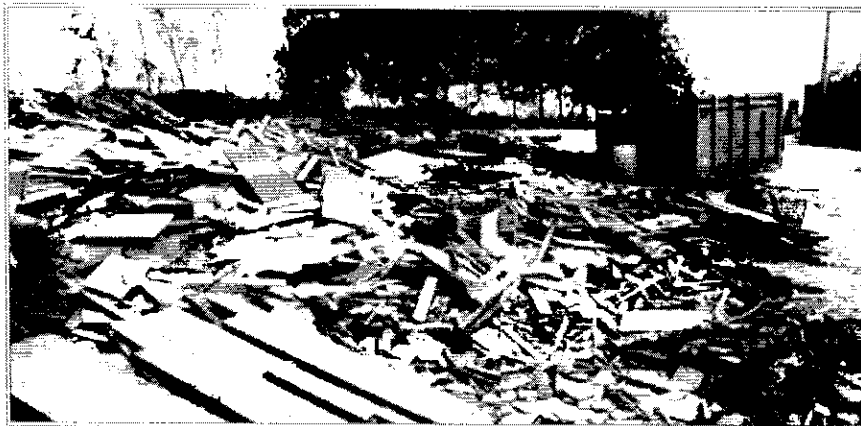
Foto 11

Para el manejo de los huesos, emplean un horno ubicado en la parte posterior del predio, en las Coordenadas N: 1.008.980 y E: 989.131, donde se evidencia que se ha llevado cabo la actividad de quema en las instalaciones (Ver foto 10). A su vez se observa alrededor del horno, residuos de material vegetal como estibas, retal de

madera, orillos, etc. (Ver foto 11), utilizados para incinerar los huesos. En el momento de la visita, se hallaron las cenizas dentro del horno.

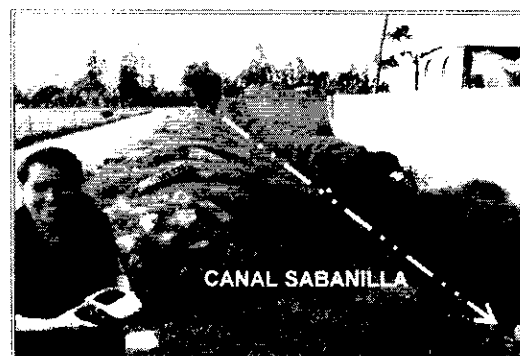
Con respecto al Canal Sabanilla se observa dentro del predio un pozo profundo, el cual recibe el agua del canal. (Ver foto 12). El Representante Legal manifiesta que esta es utilizada para el lavado del pavimento de las instalaciones.

Foto 12 y 13. Sistema que permite realizar descargas de aguas al canal sabanilla
